TAURAGĖS ŠVČ. TREJYBĖS BAŽNYČIOS BOKŠTO ATSTATYMAS

MORTA BAUŽIENĖ

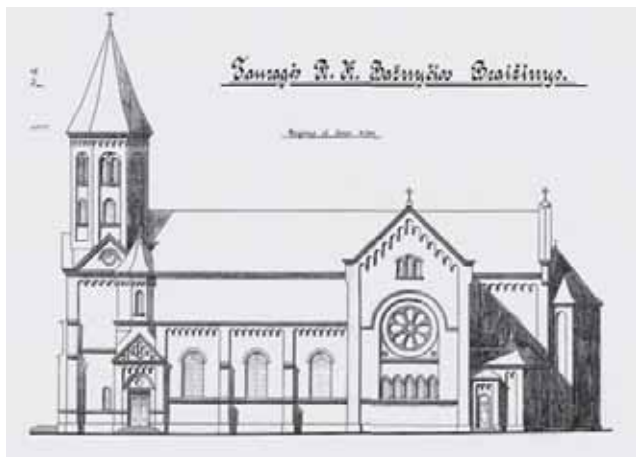
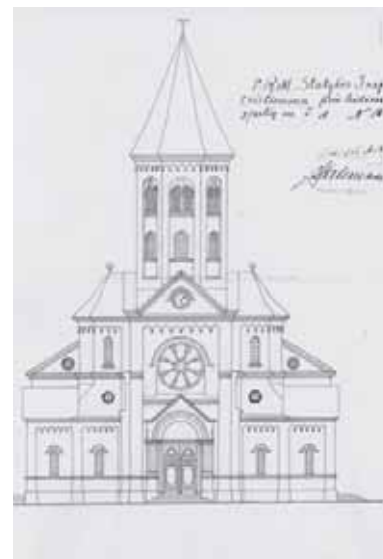
Viršuje ir dešinėje – 1927 m. spalio 7 d. Vyriausioje statybos inspekcijoje patvirtintas Tauragės katalikų bažnyčios bokšto atstatymo projektas. Reprodukcijos iš Lietuvos centrinio valstybės archyvo

Rekonstrukcijos metu visos perdangos ir konstrukcijos buvo padarytos naujos ir pats bokštas beveik naujai pastatytas. Atstatčius bokštą, bažnyčios pagrindinis fasadas įgijo daug naujų bruožų. Labiausiai pakito pats bokštas, kurio formos nuo trečiojo tarpsnio buvo padarytos naujos. Prieš karą Tauragės Švč. Trejybės bažnyčios bokštas buvo kvadratinio plano. Jo smailė išaugo iš trikampiais frontonais vainikuoto viršutinio tarpsnio. Nuo apačios kiekvienas tarpnis įvairavo arkatūromis, nišelių grupėmis, suporintais langais. Rekonstrukcijos autoriai atkūrė bokšto apatinių tarpnių formas. Apačioje bokštas liko kvadratinis su laiptuotais kontrforsais kampuose. Nuo trečiojo tarpsnio bokštas pasikeitė. Vietoje buvusių aukštų nišelių grupių vidurinę dar kvadratinę bokšto dalį iš trijų pusių supa trikampiai frontonai su laikrodžiais. Virš šios dalies

bokštas tampa vientisas aštuonkampis. Jo sienelių plokštumas riboja lizenos, viršuje vingiuoja arkatūros. Aštuonkampę bokšto dalį supa dvi eilės angų: apačioje išrikiuoti platūs pusapskritės arkos langai, virš jų – suporintos kolonėlėmis paremtos nišos. Bokštą vainikuoja aštuonkampė smailė. Užsodinta tiesiai ant masyvaus bokšto tūrio ji pradaud ikikarinės smailės grakštumą. Trikampio frontono dėka bokštas tarsi atsitraukė, atrodo lyg užkeltas ant bažnyčios pastato. Nežymiai buvo pakeistas priebučių frontonų dekoras, piramidinių bokštelių formos. Autoriai atkūrė perspektyvinio portalo apvadą ir rozės langą virš jo.

Pagal rekonstrukcijos projektą turėjo būti perdirtos ir šoninių fasadų formos. Šoninių fasadų langų viršus akcentuotas siaurais juostiniais apvadais. Trys viršutiniai transepto langai buvo sujungti juostiniais apvadais, pabrėžiančiais aukštesnįjį vidurinį langą. Apatinė siaurųjų transepto langų eilė turėjo imituoti arkadą: tarpianguose numatytos modifikuotos kolonos. Šios pakeistos architektūrinės detalės būtų suteikusios šoniniams fasadams klasicizmo bruožų. Tačiau ši rekonstrukcijos projekto dalis nebuvo įgyvendinta.

Trijų navų bažnyčios vidaus erdvę dalija trys poros briaunuotų kolonų. Iškilminga triumfo arka skiria presbiteriją nuo bažnyčios erdvės. Abiejose gilios pusapskritės apsidės pusėse yra po šešiakampę zakristijų. Rekonstrukcijos autorių sudarytame bažnyčios skersiniame pjūvyje matome užfiksuotus altorius. Du šoniniai altoriai su kolonomis, o didysis turbūt laikinas: ant 4 kolonų iškelta karūnos pavidalo viršūnė. Dabartinis lipdytinis didysis altorius tikriausiai buvo įrengtas XX a. 4 dešimtmetyje.
